« MÉTAMORPHOSES - LIT(H)URGIES CONTEMPORAINES »

ECHOS

BELLE-ISLE-EN-TERRE, 22810 CÔTES-D'ARMOR  
INSTRUMENTER, ANNÉE 2023

M1  
S8

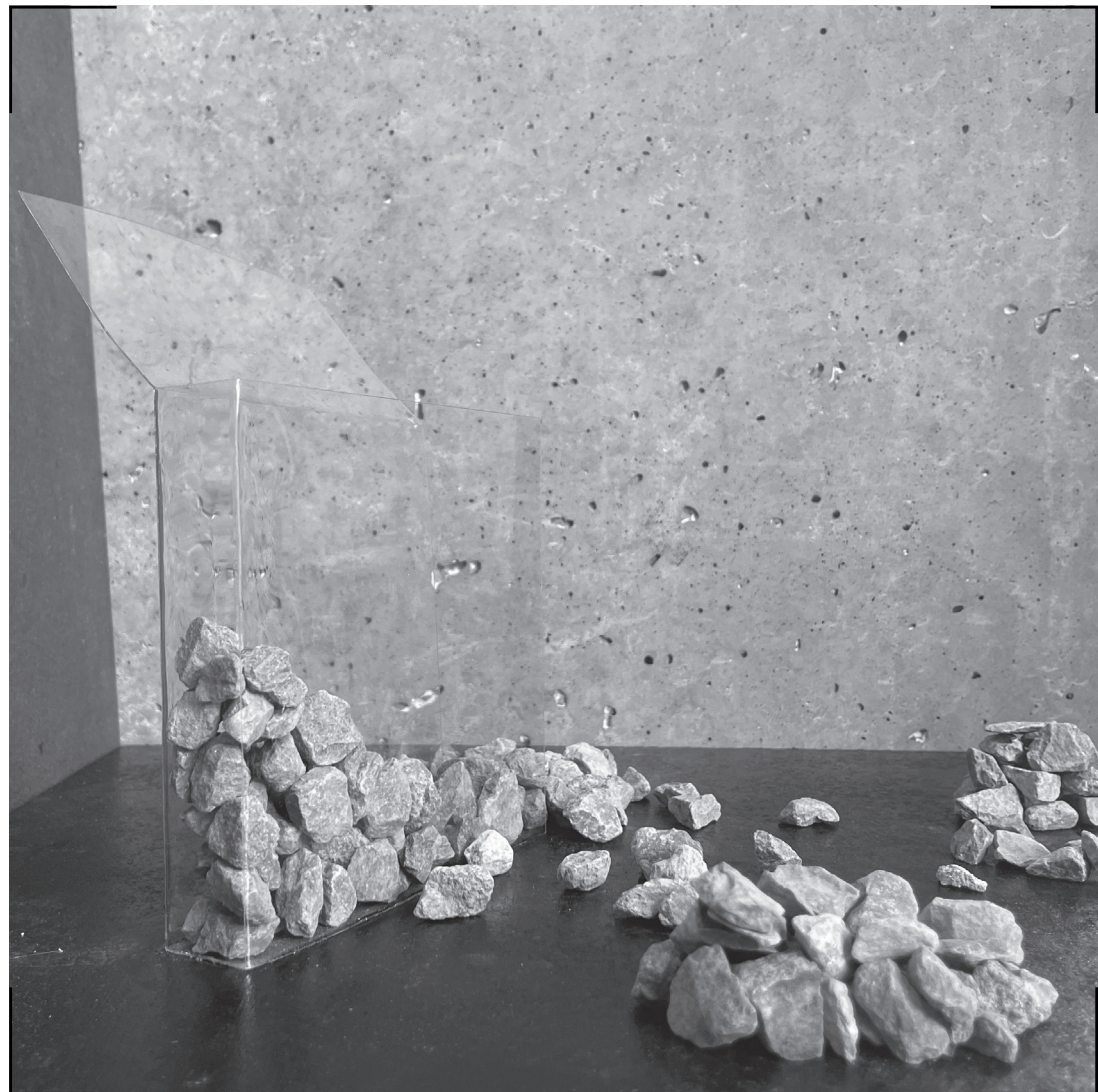
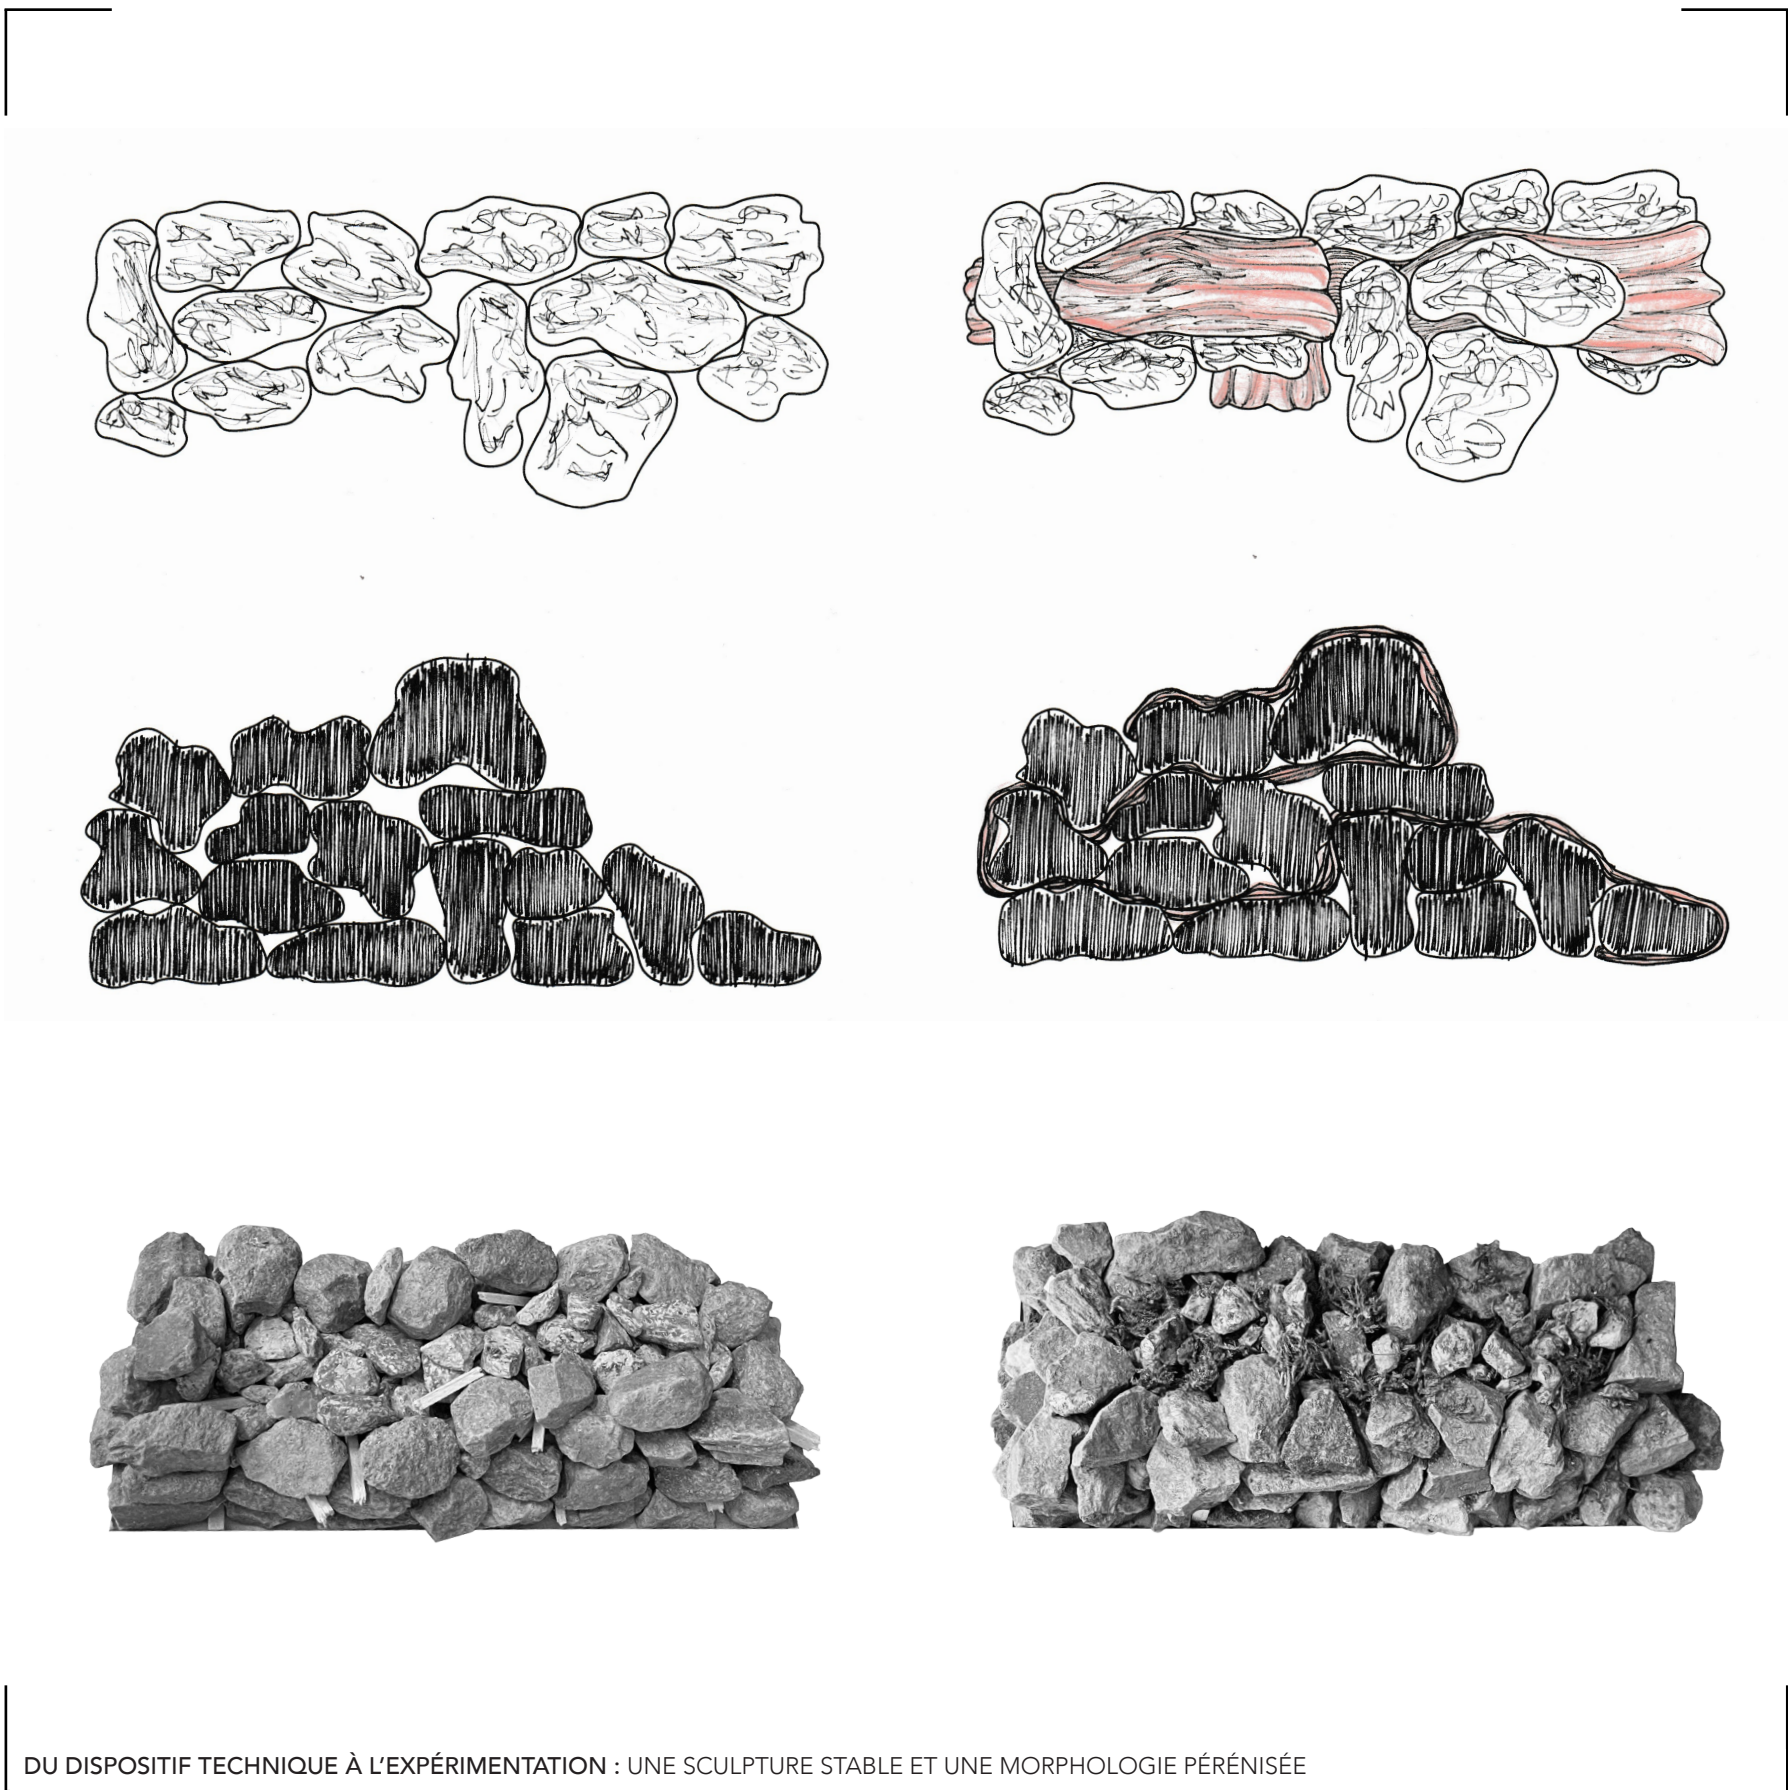
MAQUETTE CONCEPTUELLE  
SANS ECHELLE

DU DISPOSITIF TECHNIQUE À L'EXPÉRIMENTATION : UNE SCULPTURE STABLE ET UNE MORPHOLOGIE PÉRÉNISÉE

Notre maquette conceptuelle représente la sensibilité que nous voulions apporter à notre projet, ici nous voulions représenter la métamorphose de l'église en laissant sa trace initiale.

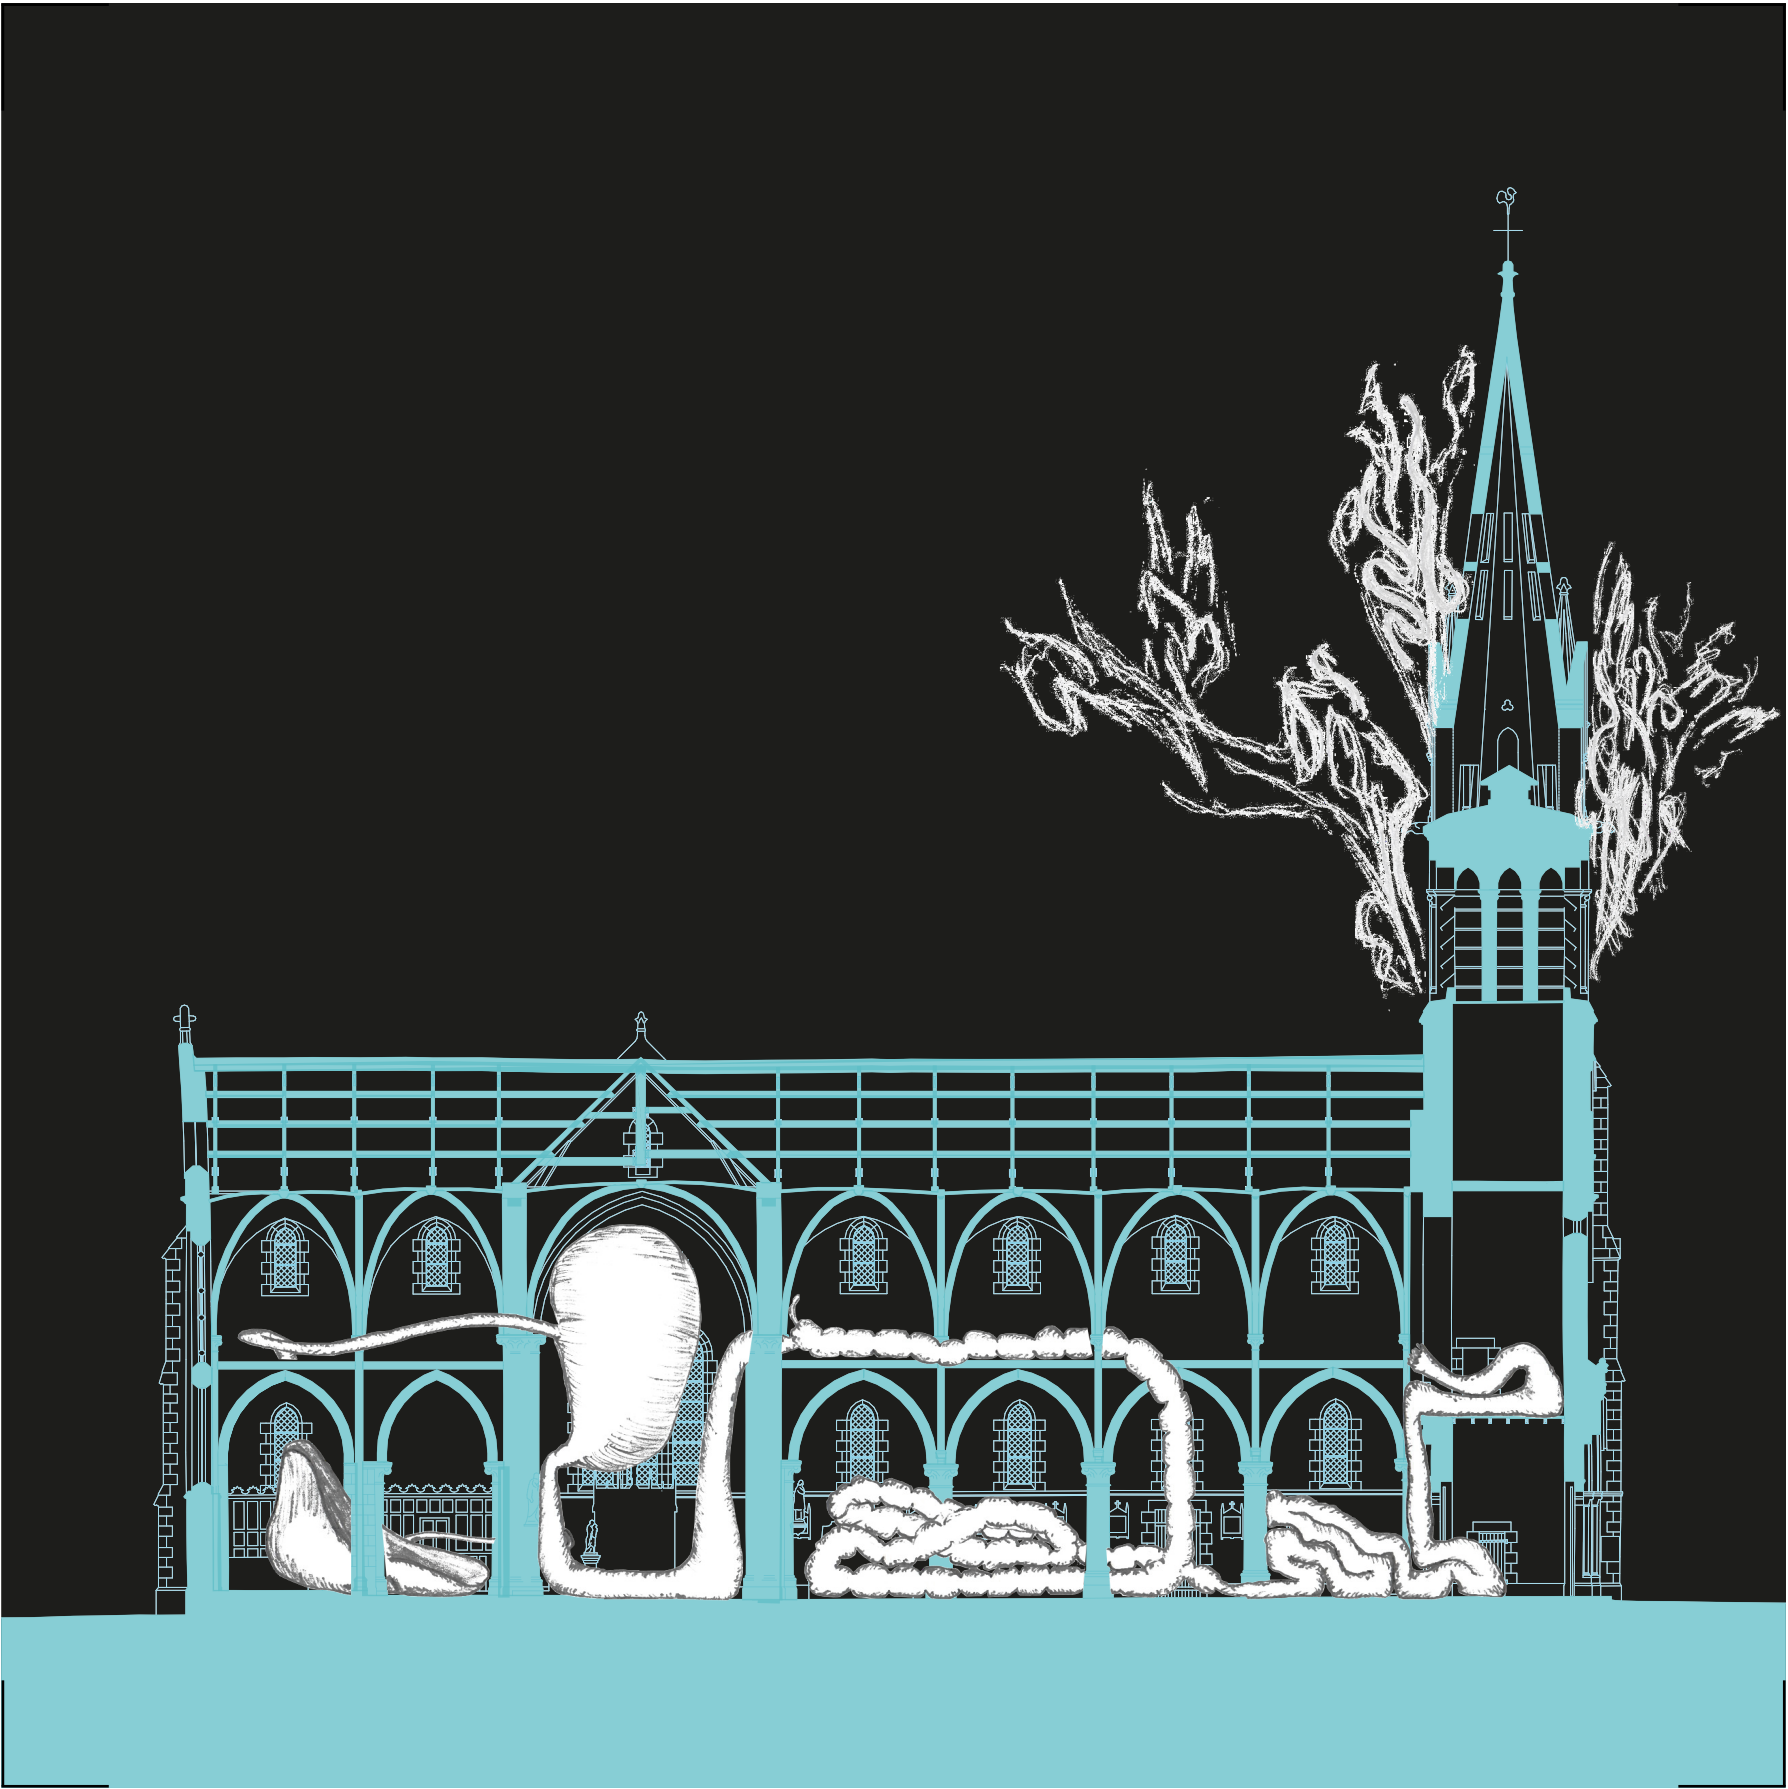
SCENARIO DU PROJET  
SANS ECHELLE

Lors de notre visite de site, nous avons remarqué la place désertée par son étroitesse, malgré le fronton de l'église qui appelle comme un phare. Notre dessin anatomique montre une église vivante et pesante. Cette chimère intérieure se retrouve enfermée.

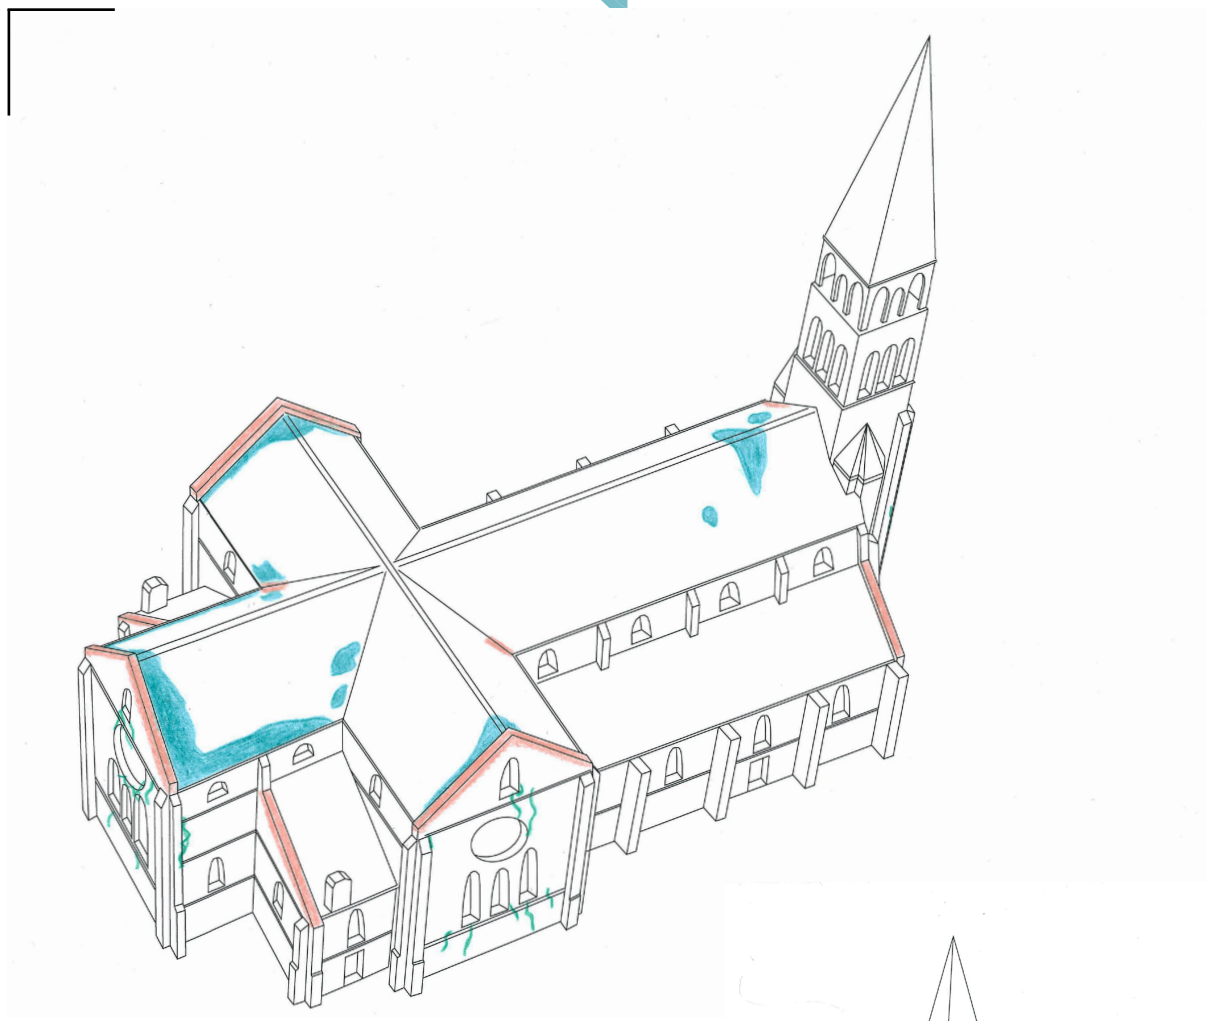
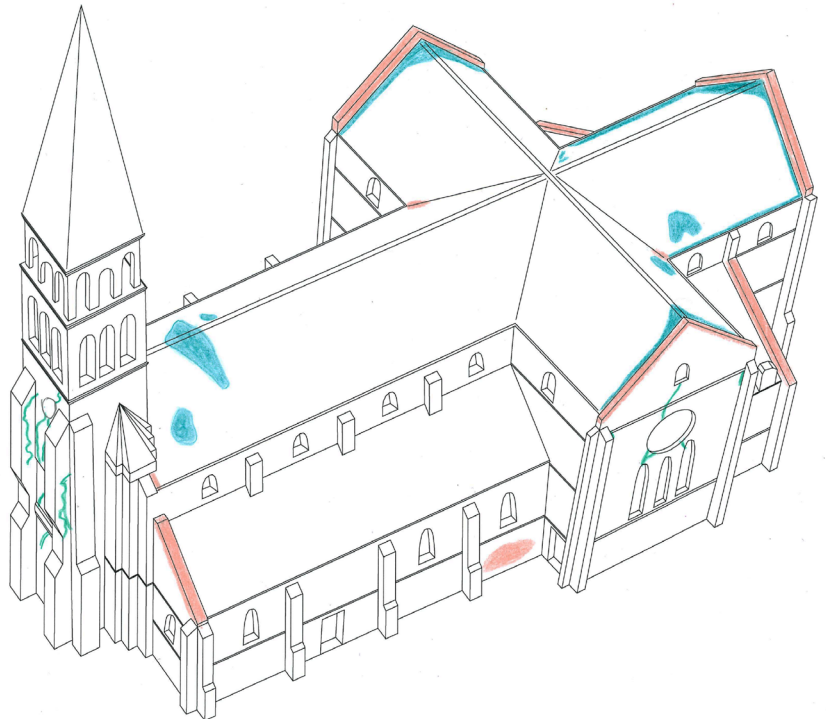
AXONOMÉTRIES  
PROBLÉMATIQUES TECHNIQUES ET STRUCTURELLES

- GLISSEMENTS  
STRUCTURELS
- FISSURES
- HUMIDITÉ

L'Église Saint-Jacques le Majeur se situe dans le bourg de Belle-Isle-en-Terre, un centre logé entre le Guic et le Léguer. Ce bâtiment imposant s'inscrit dans le patrimoine religieux de la commune. Aujourd'hui, il est clos suite à des défaillances de construction.

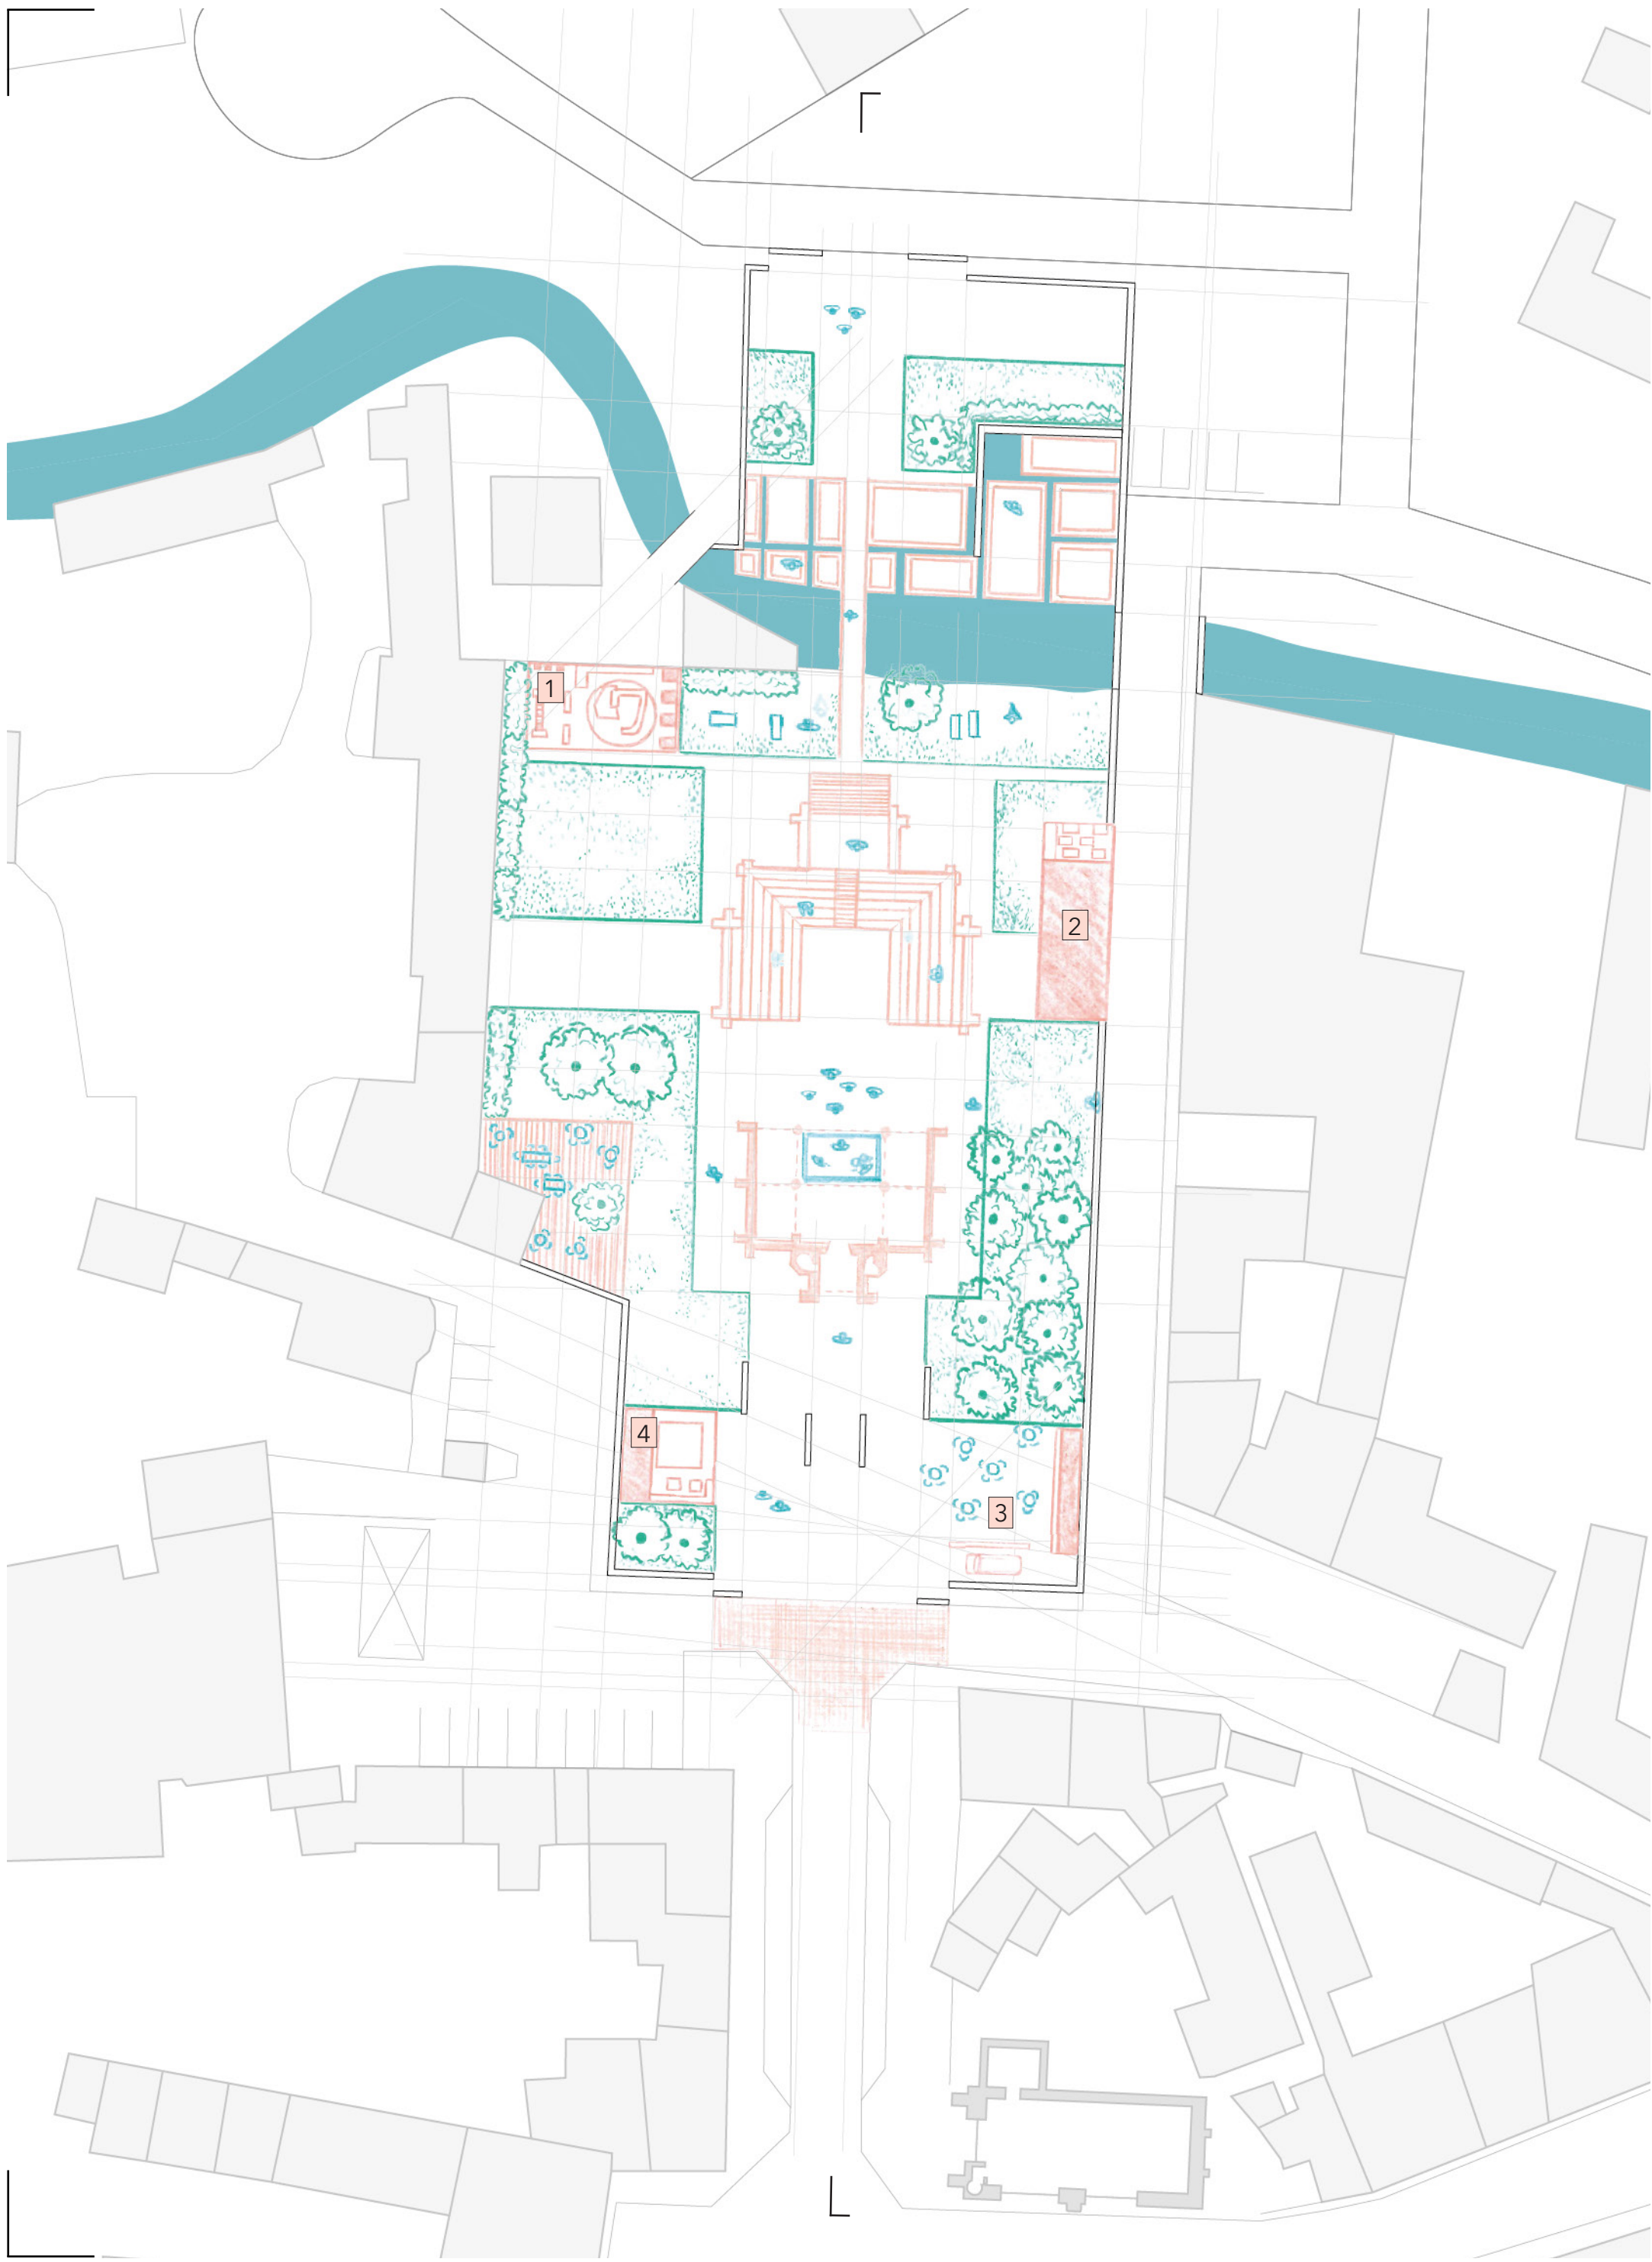
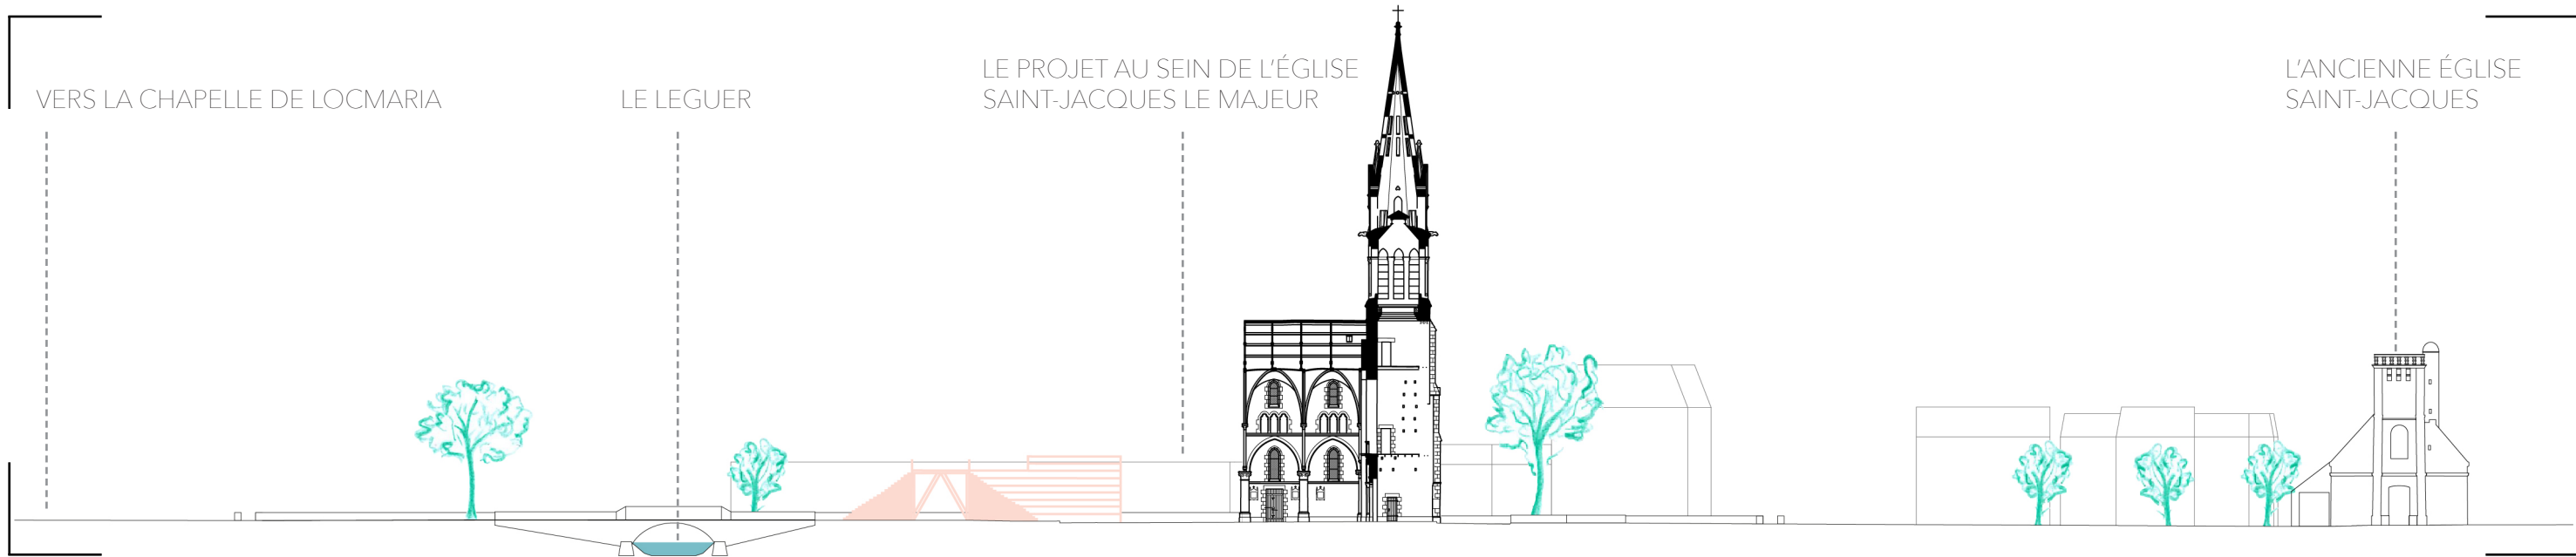
PLAN MASSE ET COUPE  
ECH - 1:500

Le projet redessine une déambulation linéaire reliant symboliquement l'ancienne église Saint-Jacques et la chapelle de Locmaria. La décomposition de l'église et la structuration d'un parc dans ce centre-bourg ouvrent un espace appropriable et aéré.

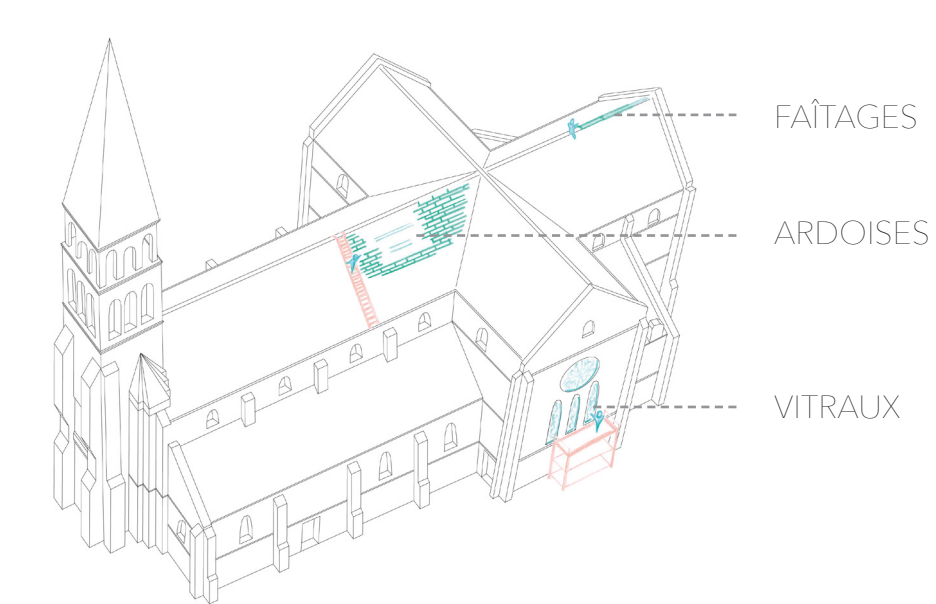
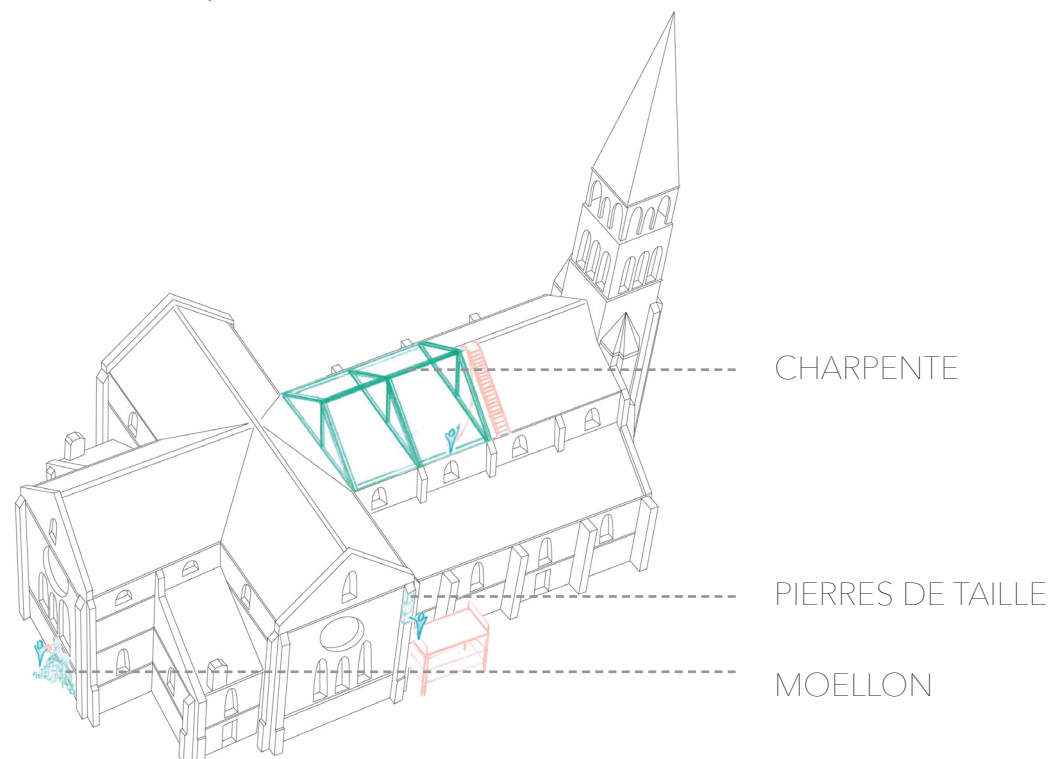
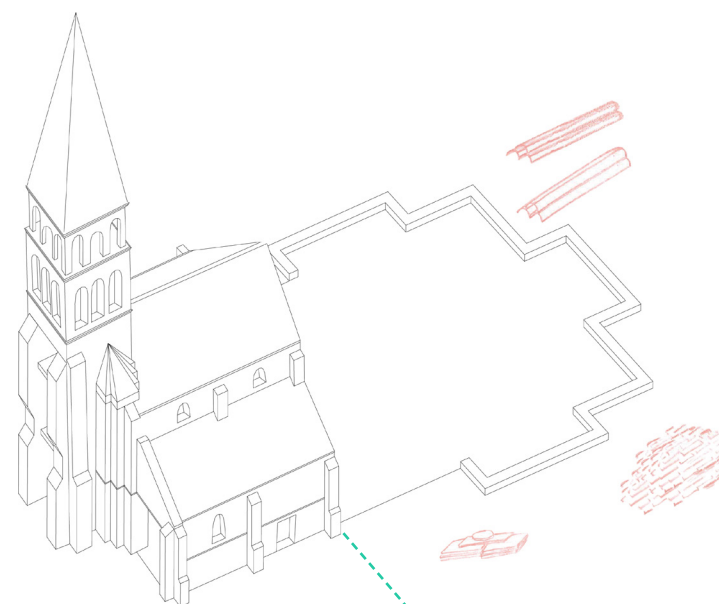
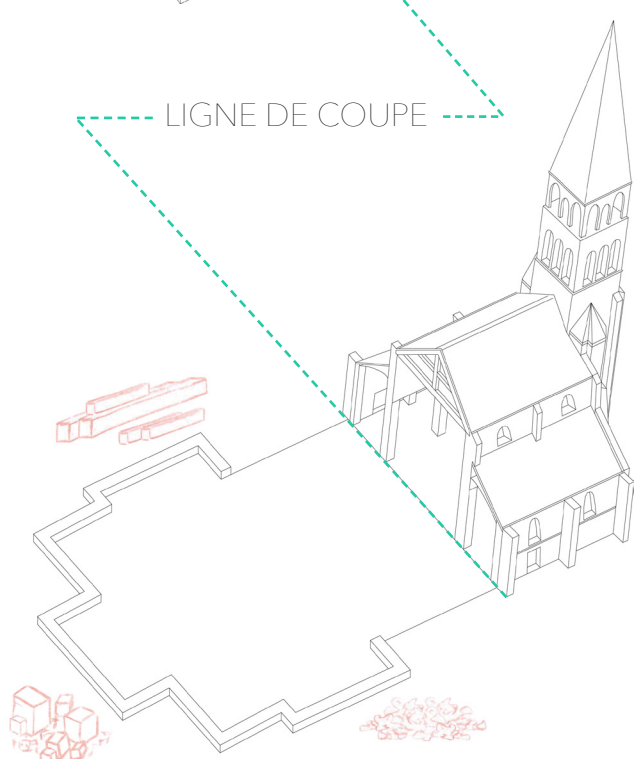
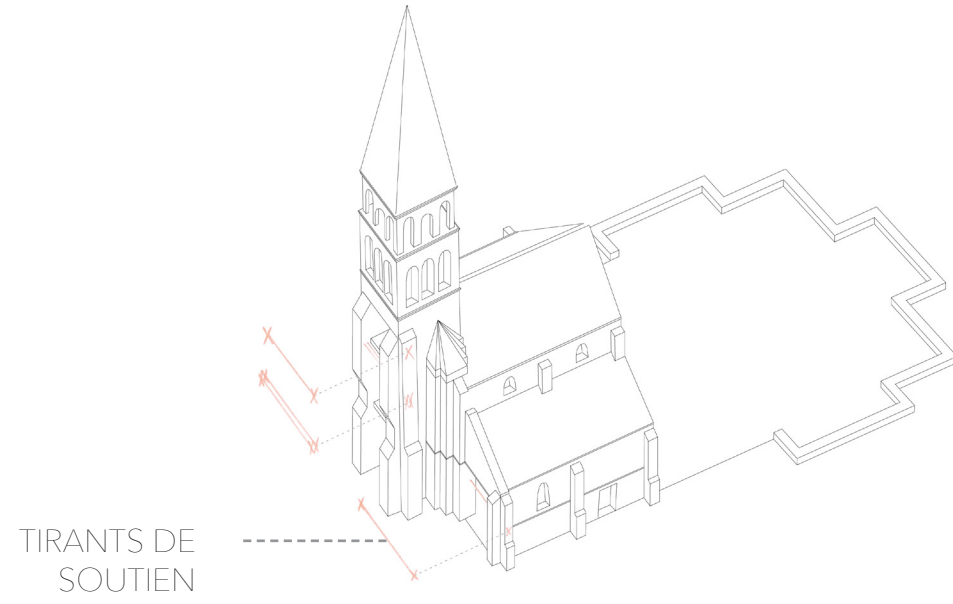
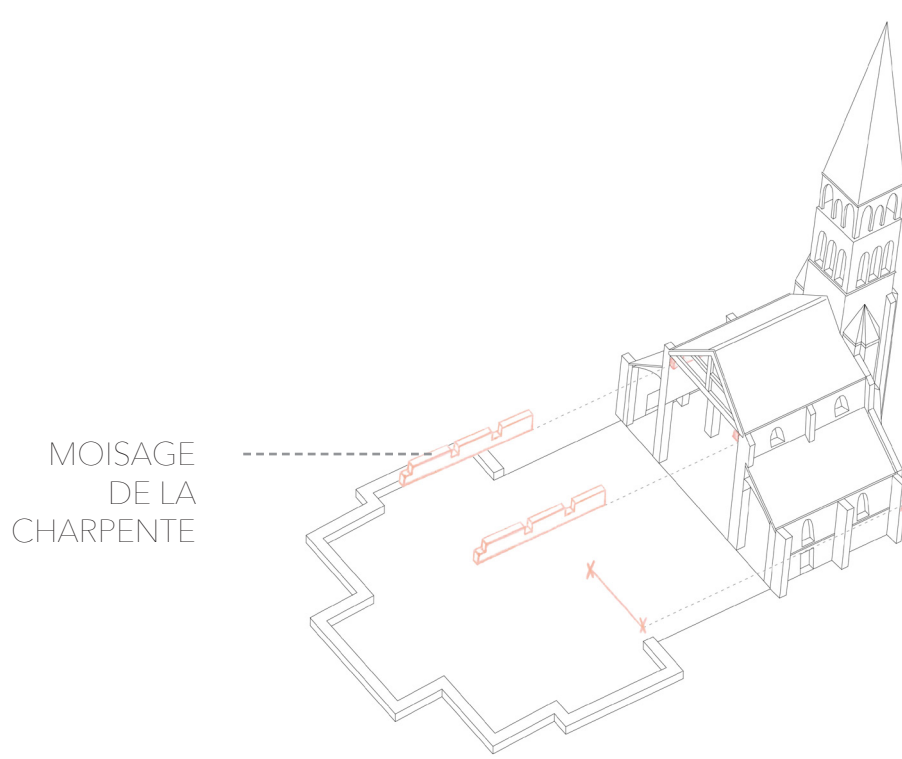
PROCESSUS DE DÉCOMPOSITION  
SANS ÉCHELLE

**PHASE 1 :**  
UNE DÉCONSTRUCTION PARTIELLE  
PAR MATÉRIAU

**PHASE 2 :**  
UNE MATIÈRE ACCUMULÉE

**PHASE 3 :**  
UNE RÉPONSE STRUCTURELLE  
POUR LA PARTIE CONSERVÉE

L'intervention s'est basée sur les faiblesses observées au niveau du bâtiment. La décomposition du bâtiment au sein du projet a été quantifiée, et la réponse structurelle, pour soutenir les éléments conservés, est mise en avant.

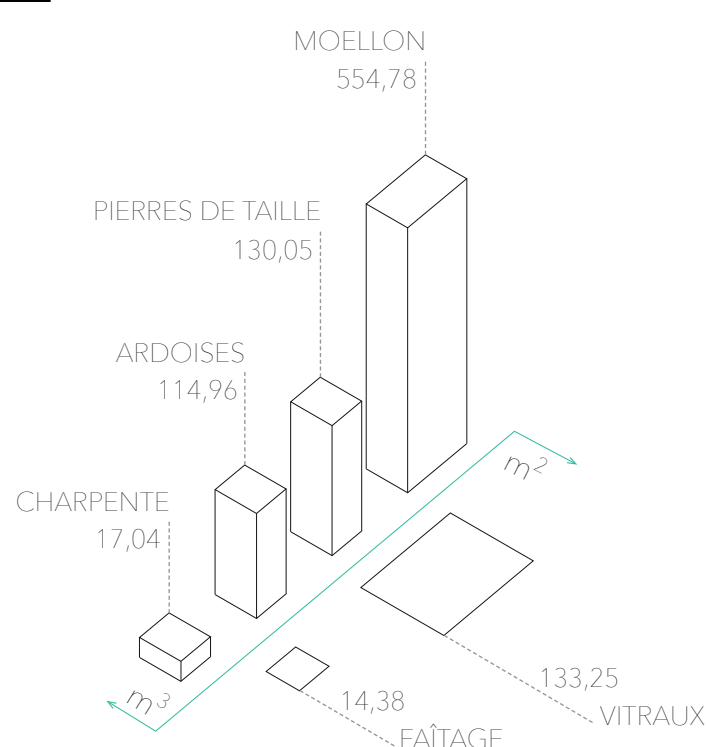
**DIAGRAMME :**  
QUANTIFICATION DES MATÉRIAUX RÉCUPÉRÉS

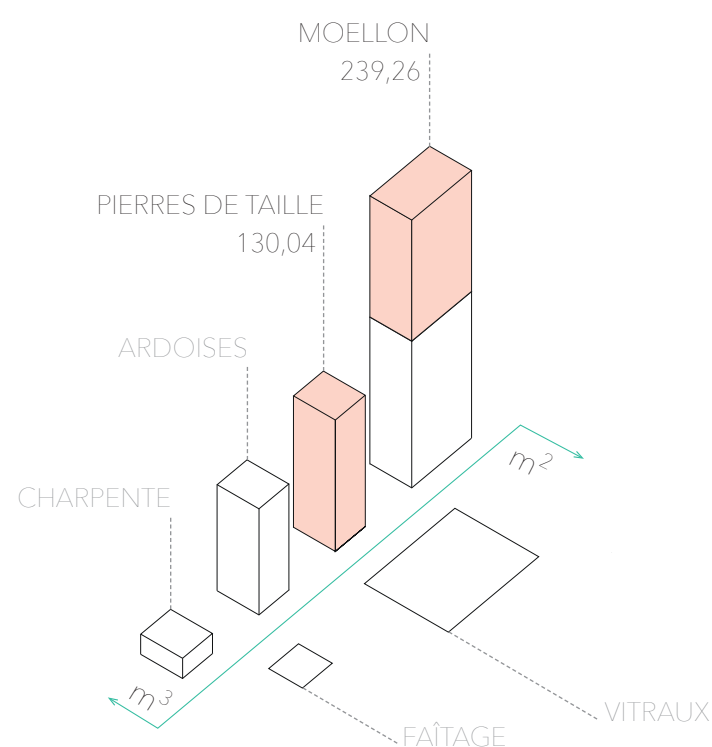
**DIAGRAMME :**  
QUANTIFICATION DES MATÉRIAUX UTILISÉS AU SEIN DE L'ÉGLISE
