« MÉTAMORPHOSES - LIT(H)URGIES CONTEMPORAINES »

ECHOS

BELLE-ISLE-EN-TERRE, 22810 CÔTES-D'ARMOR  
INSTRUMENTER, ANNÉE 2023

M1  
S8

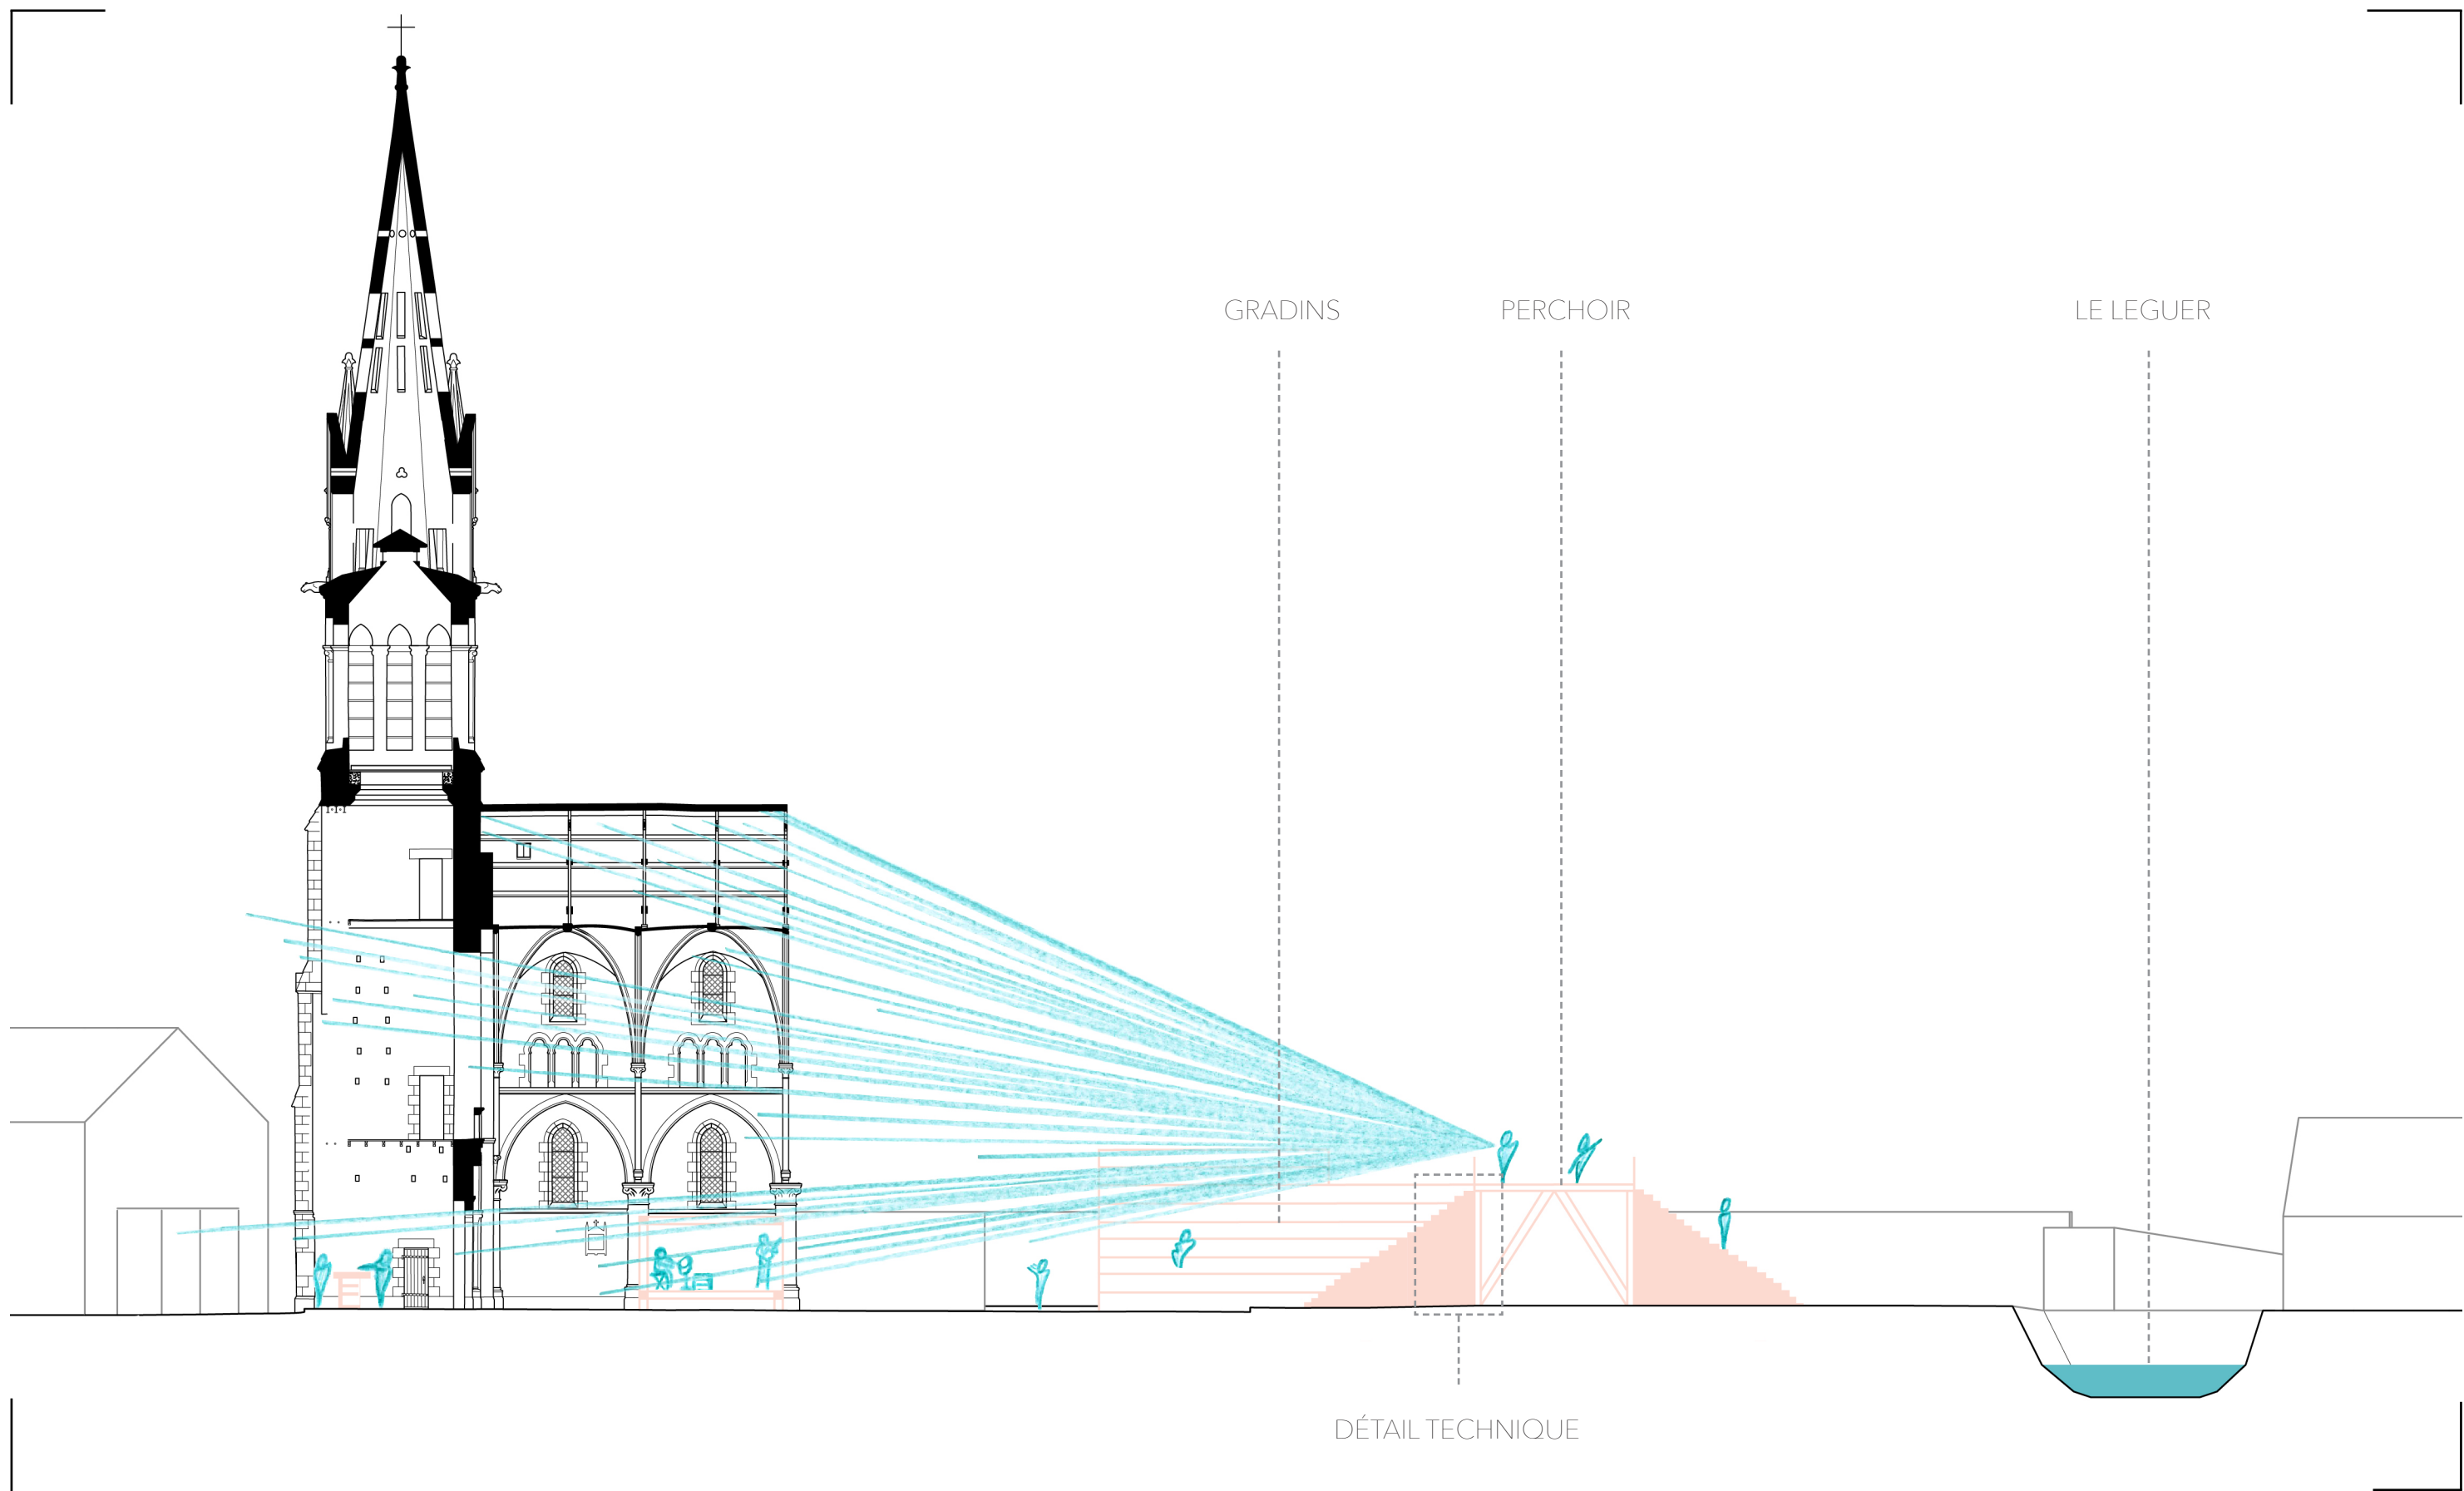
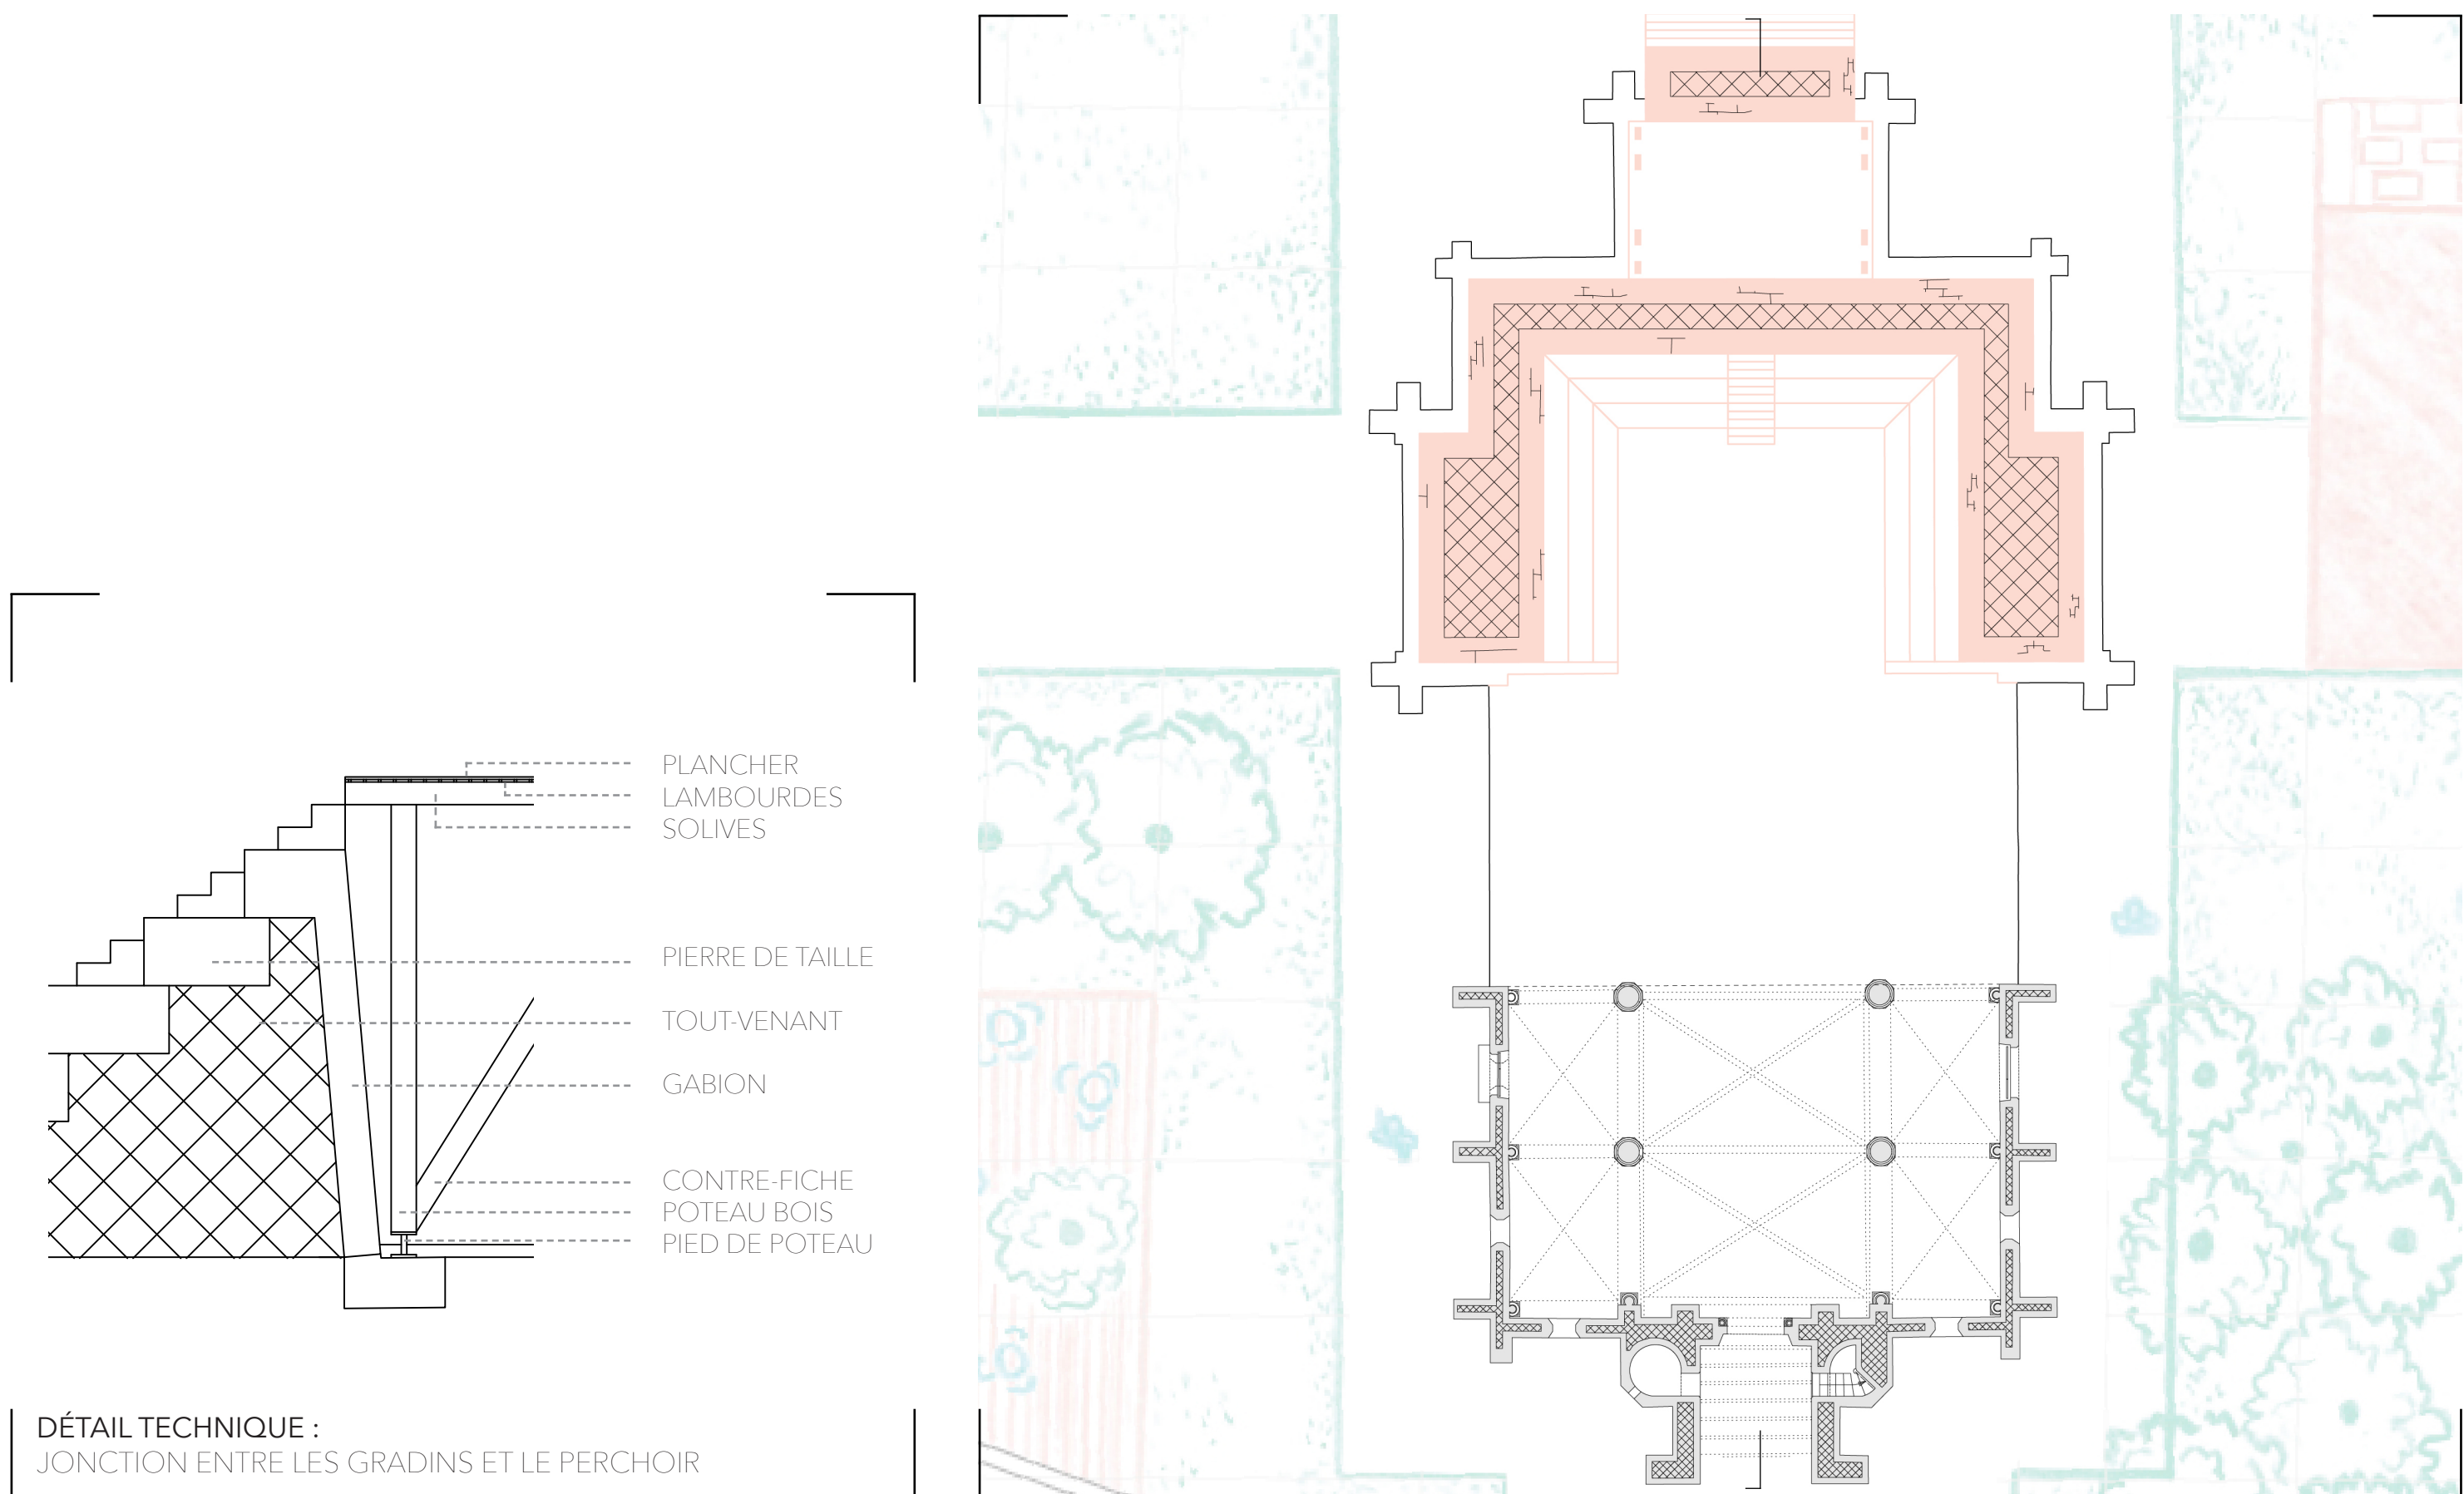
PLAN ET COUPE DE L'ÉGLISE  
ECH - 1:200

Le projet au sein de l'église est pensé pour amener le piéton à la contemplation. Les gradins et le perchoir s'orientent vers le clocher et l'intérieur à découvert de l'église. Les usages peuvent y être multiples, amenant principalement aux rassemblements.

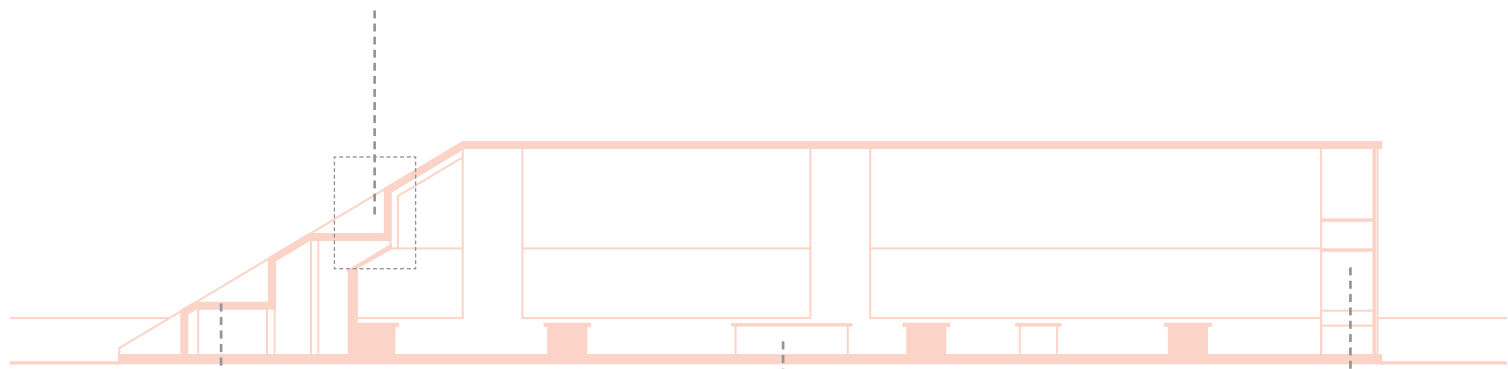
COUPE NORD -SUD

ASSISES EN TOITURE

ASSISES ABRITÉES

BIBLIOTHÈQUE

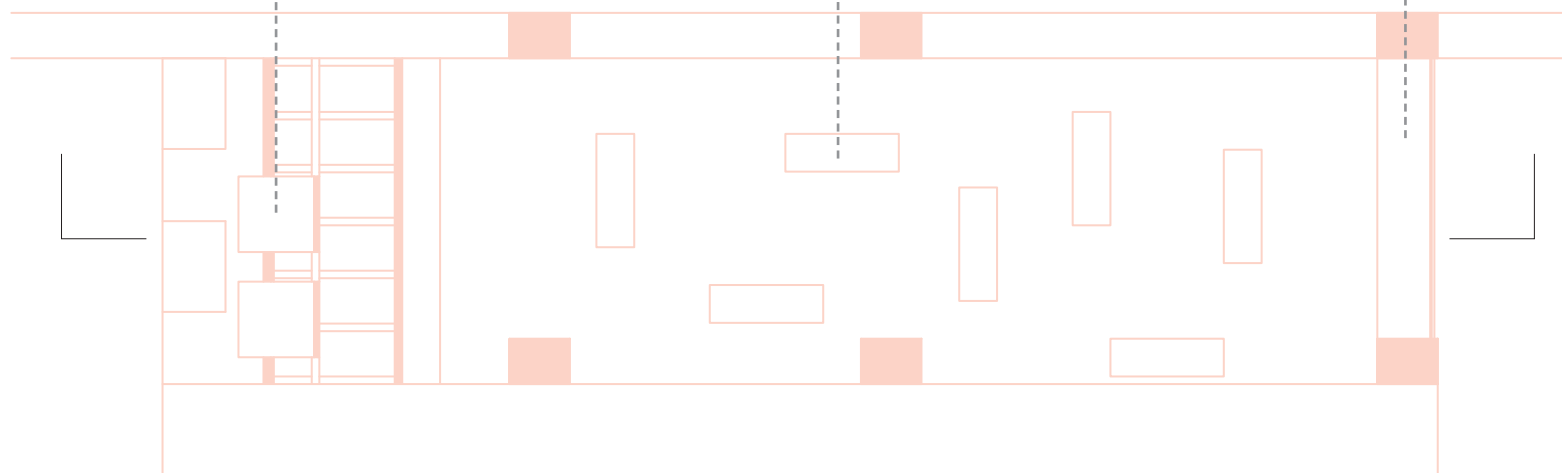
PLAN DE LA BIBLIOTHÈQUE  
ECH - 1 : 50

S'insérant dans la trame du parc, les folies ponctuent l'espace d'usages et d'abris.  
La Bibliothèque offre une pause dans le parc, un endroit abrité où s'asseoir dans le calme pour entamer une lecture.

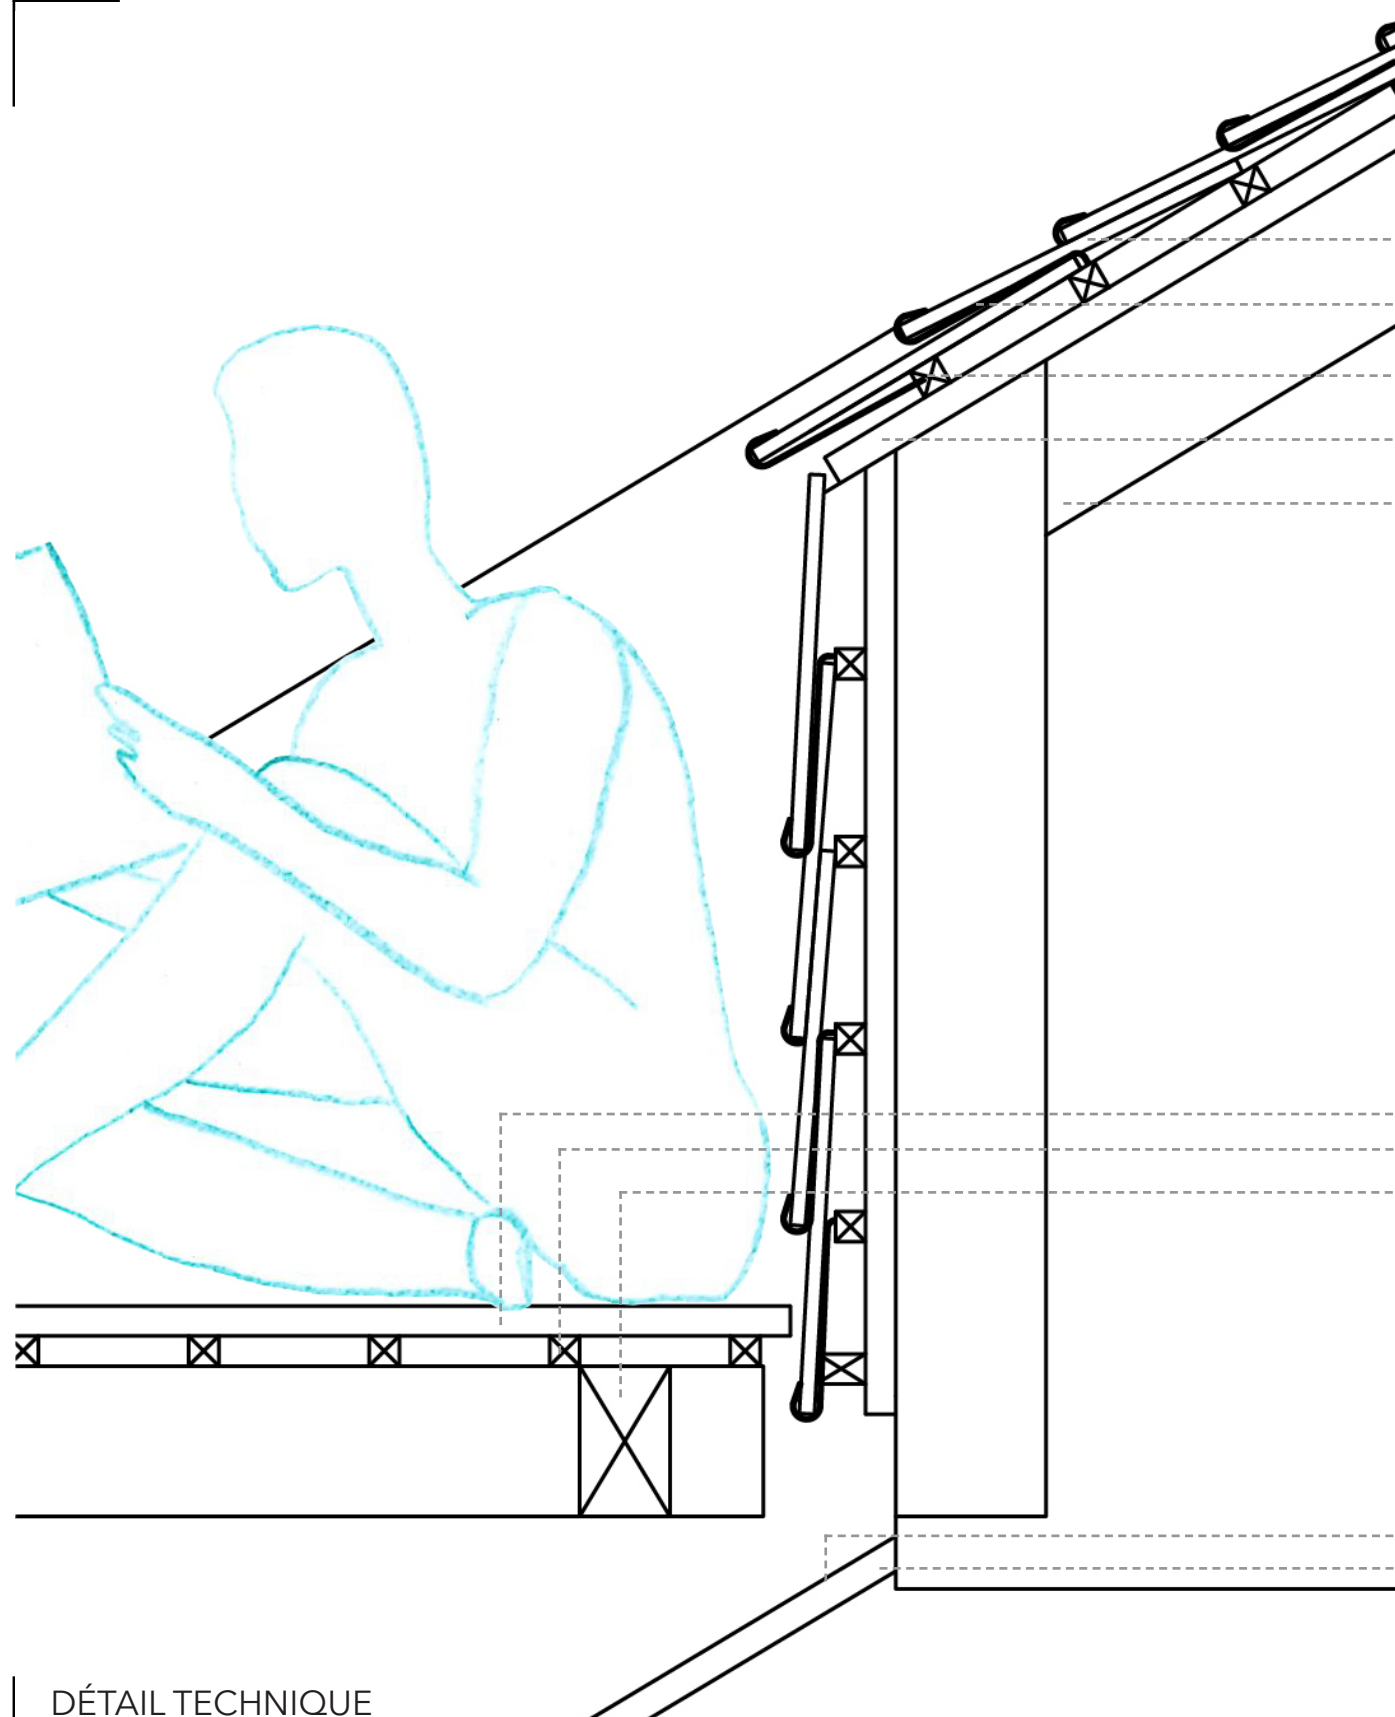
DÉTAIL TECHNIQUE  
ECH - 1 : 10

ARDOISES

CROCHET

LITEAU

CHEVRON

ARBALÉTRIER

PLANCHER  
SOLIVE  
POUTRE  
PORTEUSE

PAREPLUIE  
OSB
